Nota Técnica: NT-MW-0002-00-0509 ES

**Asunto: Sumario de Notas Técnicas para
MC32 & MW32.**

Julio 2009

Notas Técnicas
Sumario de Notas Técnicas MC32 & MW32

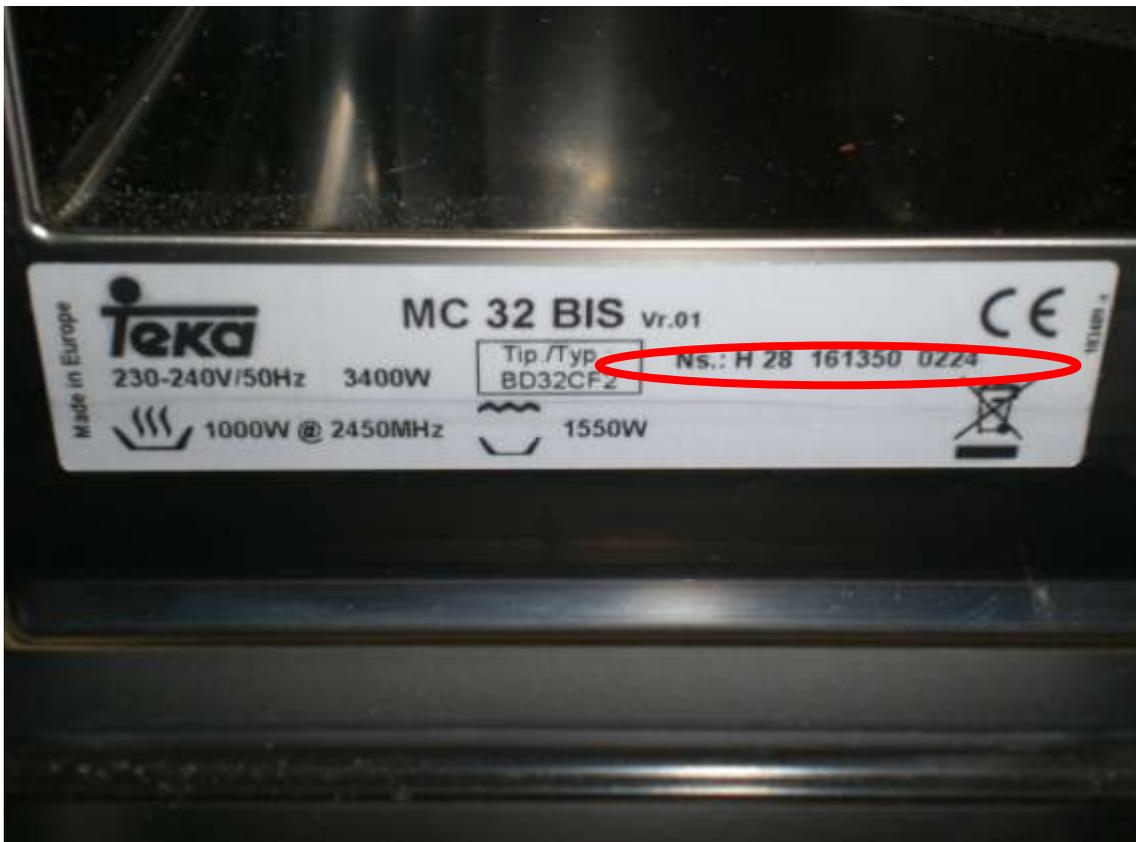
Para asegurar un correcto tratamiento de las incidencias, el número de serie del producto TEKA, debe ser proporcionado conjuntamente con la información de incidencia. Este se encuentra según indicación en figura:

La etiqueta mostrada está situada en la esquina inferior izquierda en el interior del marco de la puerta. Los datos incluidos en el número de serie son los siguientes:

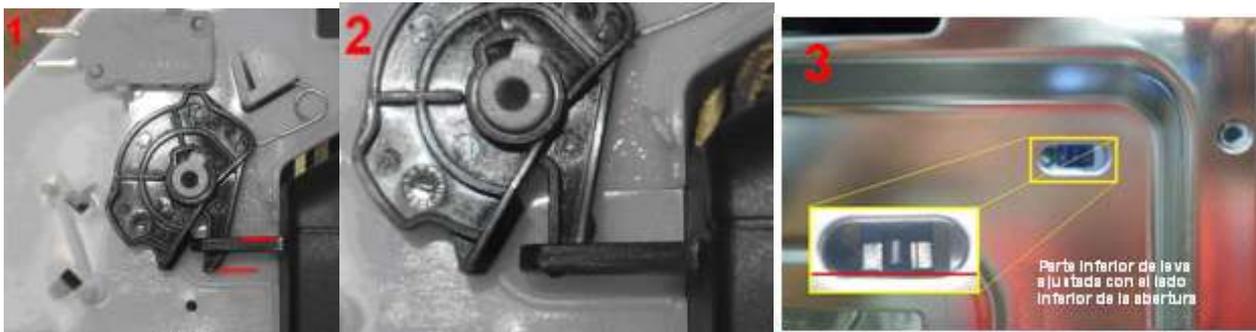
Los elementos correspondientes fueron mejorados con el objeto de asegurar una buena estabilidad de trabajo, asegurado por el contacto permanente entre Leva/Gancho durante la operación de apertura de puerta.

- ⊕ Caja interruptores de puerta en la izquierda y la derecha, completamente ensambladas – Longitud de leva incrementada.
- ⊕ Marco contrapuerta – Gancho espesor incrementado.

- ⊕ La leva girada a la posición de seguridad, consecuencia de la reducida interacción entre gancho y leva. Como consecuencia de este rápido movimiento el muelle se desplaza de su posición.
- ⊕ El paro del microondas durante el uso normal como consecuencia de la inestable acción de los micro interruptores.

- ⊕ 1. Sustituir la caja de interruptores completa del lado derecho
- ⊕ 2. Sustituir la caja de interruptores completa del lado izquierdo
- ⊕ 3. Sustituir el marco contrapuerta por el de la nueva versión.

Con estas mejoras, la adecuada acción estará asegurada en la leva, resultando en una buena estabilidad de trabajo. La posición extrema de trabajo, será controlada por el gancho, sin posibilidad de retorno a la posición de seguridad, después de retirado el gancho.

La posición de la caja de interruptores será correcta si el nivel de la leva (A en la figura 3) permanece en línea con el lado inferior de las aberturas en la superficie frontal de la cavidad. Con la puerta abierta del microondas, observar a través de las ranuras para confirmar la horizontalidad de leva y aberturas.

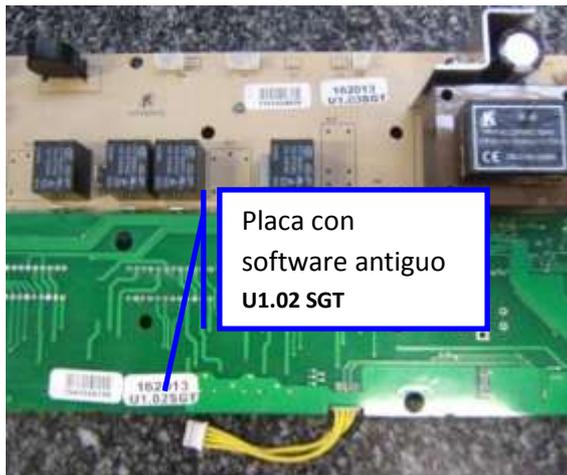
Versión software antiguo (Hornos Microondas Vr.01)

93162013 U1.02 SGT – Programador Digital (*)

Simultáneamente el programador digital 93162013 sufre un cambio de software en la placa del display, identificado por la etiqueta adherida como se indica en las imágenes siguientes. Las dos versiones actuales son U1.02 SGT y U1.03 SGT.

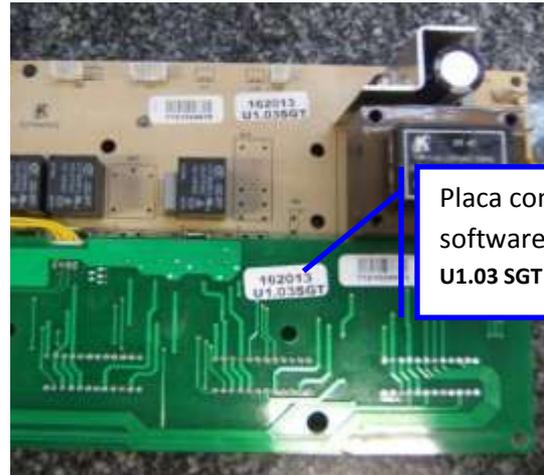
Versión nuevo software (Hornos Microondas Vr.02)

93162013 U1.03 SGT – Programador Digital (*)

Los hornos microondas producidos con la nueva placa y software mejorado están identificados con la nueva versión VR.02

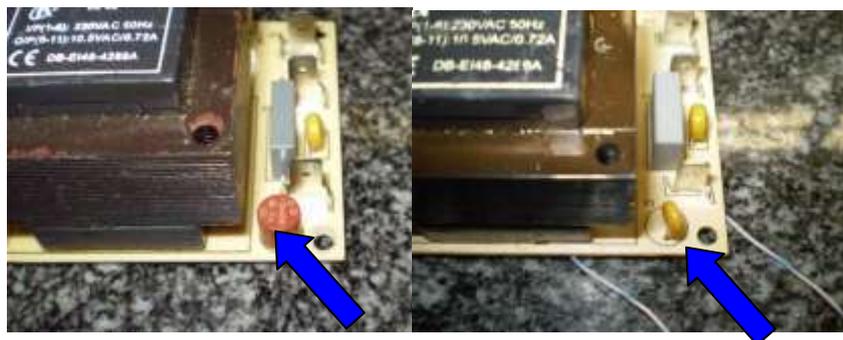
Fig.1 Modulo Electrón. Con fusible 100 mA Fig.2 Modulo Electrón. con PolySwitch

Para solventar reclamaciones motivadas por el modulo electrónico, en especial por fusible fundido, se incluye un nuevo componente de protección llamado “Polyswitch”

Con este tipo de protección, si hay alguna perturbación en la alimentación de red, la protección actúa abriendo el circuito. La ventaja de este componente es la posibilidad de rearme una vez que las perturbaciones hayan desaparecido.

Distinto al fusible tradicional, el dispositivo “PolySwitch” no necesita sustitución después de un fallo. Una vez cortada la alimentación y la condición de sobrecarga eliminada, el circuito retorna a las condiciones de funcionamiento normal.

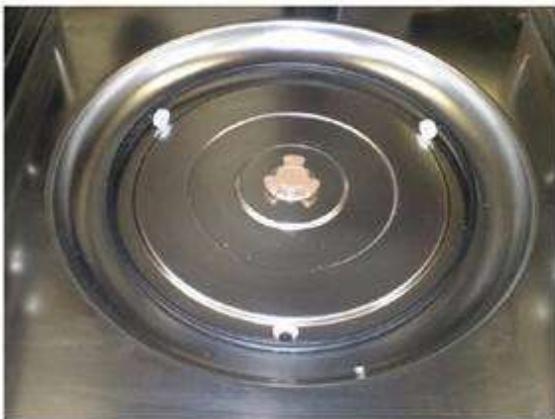
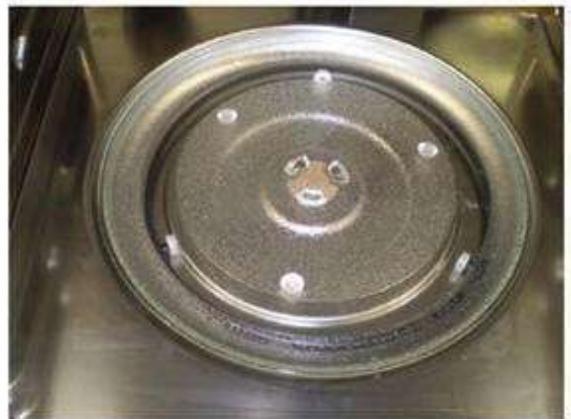
Sistema antiguo

Sistema antiguo con bandeja

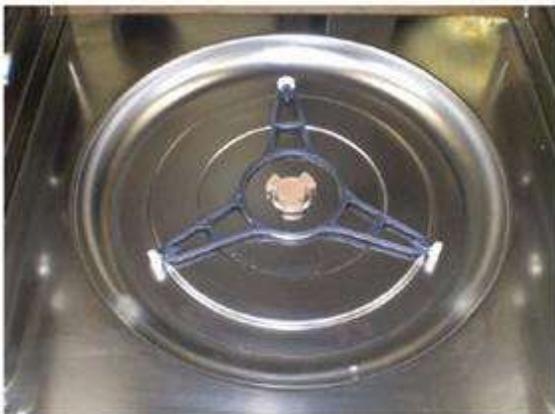
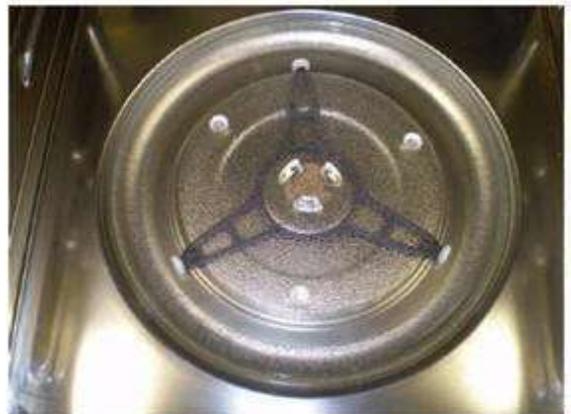
- Incrementa estabilidad en la fijación de las ruedas.
- Incrementa estabilidad en la rotación de la bandeja.
- Facilita el centrado de soporte giratorio

Sistema NUEVO

Sistema NUEVO con bandeja

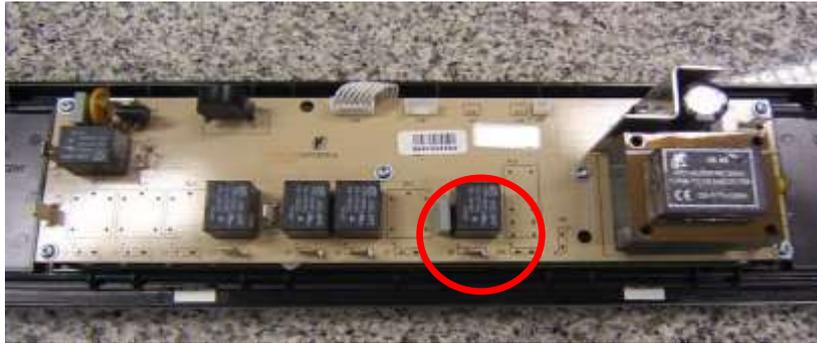
El controlador electrónico se detiene (controlador bloqueado). Esto ocurre cuando el usuario para un cocinado usando microondas, y la única solución es desconectar el horno de la red eléctrica para producir el reinicio del circuito electrónico.

La causa de tal fallo es el condensador C9 indicado en la siguiente imagen.

La función del condensador C9 en el control electrónico es eliminar los picos transitorios en los contactos del relé RL8 (control gira-platos), causados por la conmutación de la carga inductiva del motor del plato. En las primeras etapas de desarrollo del control electrónico, C9 no estaba presente y estos picos transitorios fueron la causa de un extraño efecto visual en el display, produciendo el reinicio del micro-controlador en algunos casos.

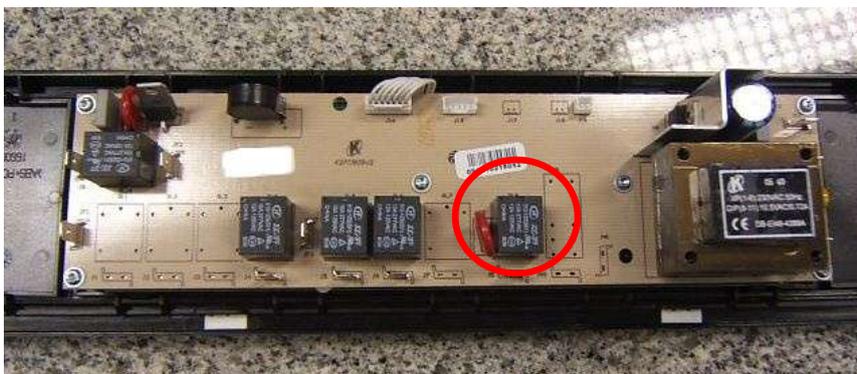
La solución técnica fue usar un varistor V275LA20 en lugar del condensador C9 10nF X2.

En el campo, si el horno trabaja correctamente y se detiene, siendo necesario desconectar de la red eléctrica para reiniciar, el modulo electrónico debe ser sustituido por uno nuevo con varistor, como se muestra en la imagen anterior.

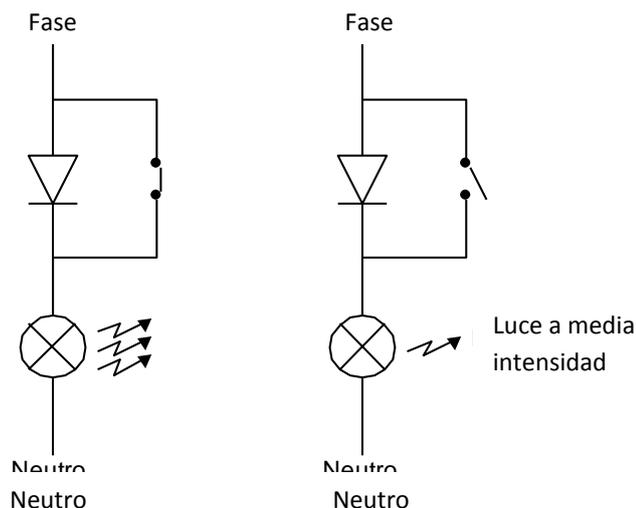
En algún caso cuando no es posible llevar a cabo el procedimiento anteriormente mencionado, el método alternativo mostrado a continuación puede ser usado.

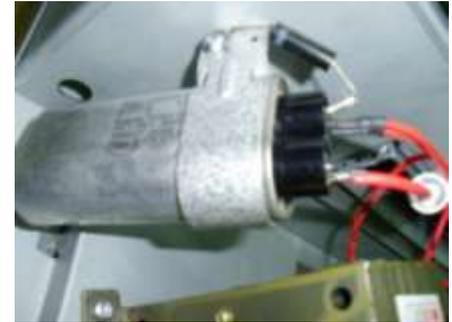
Antes de manipular algún componente del circuito de alta tensión, asegúrese de que el microondas está desconectado y el Condensador esté descargado. Para la descarga, utilizar unos alicates aislados, intercalándolos entre los terminales del condensador para descargarlo.

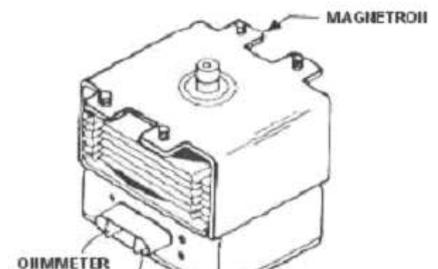
2. Verificar continuidad del filamento y resistencia entre terminales. El valor debe ser de un ohmio o menos. Si este es el caso, el filamento no está abierto.

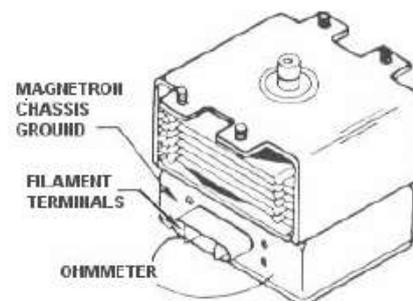
3. La medida de continuidad entre el terminal y la cubierta debe estar en circuito abierto con el fin de garantizar que no se dan condiciones de cortocircuito.

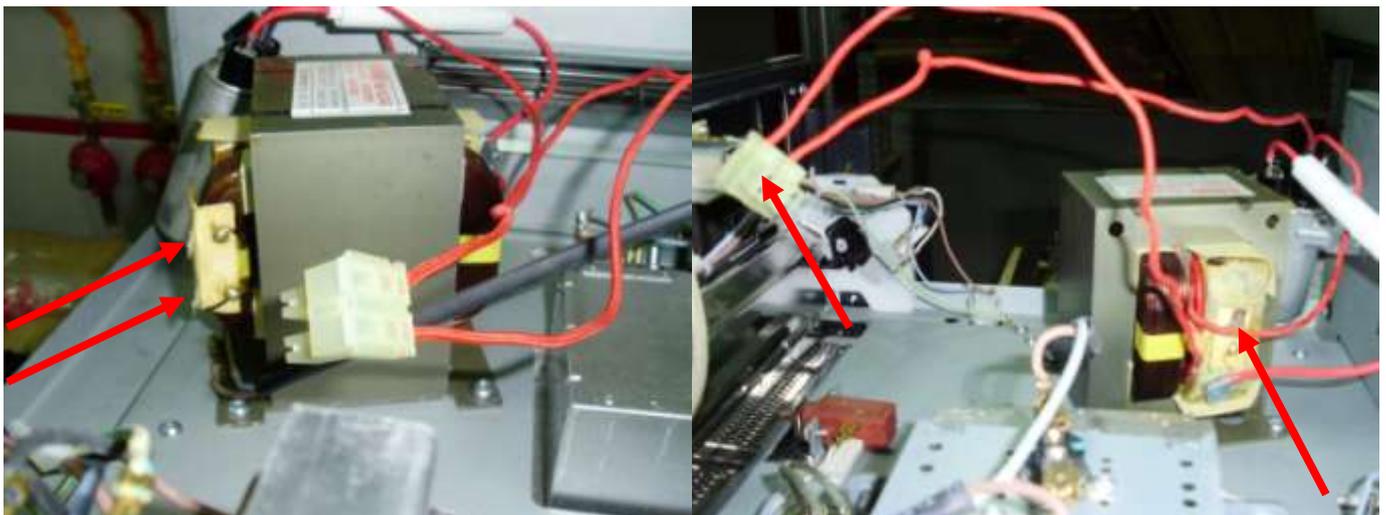
La resistencia entre los terminales se debe medir como se indica en la siguiente figura:

1 Terminales de circuito primario

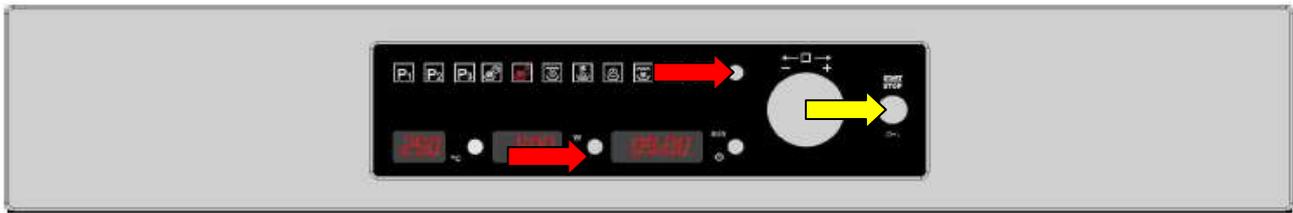
Cuando se conecta el microondas, pulsar simultáneamente la tecla de función y la tecla de alimentación, y a continuación pulsar la tecla de inicio. Véase la siguiente figura:

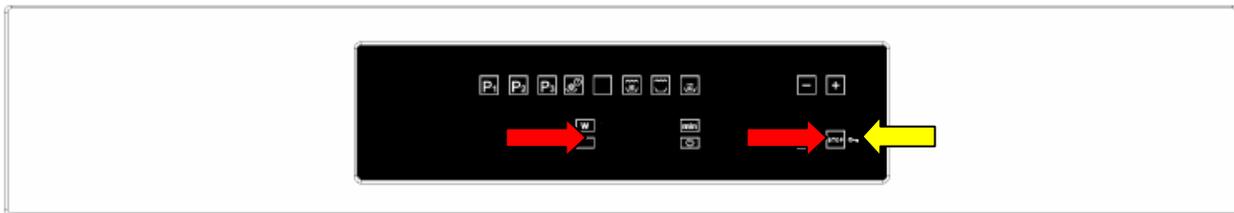
Procedimiento de ejecución de la rutina autotest en el MW32 BIT

Cuando se enchufa el microondas, pulsar la tecla de alimentación y la tecla de inicio simultáneamente, pulsar a continuación la tecla de inicio de nuevo.

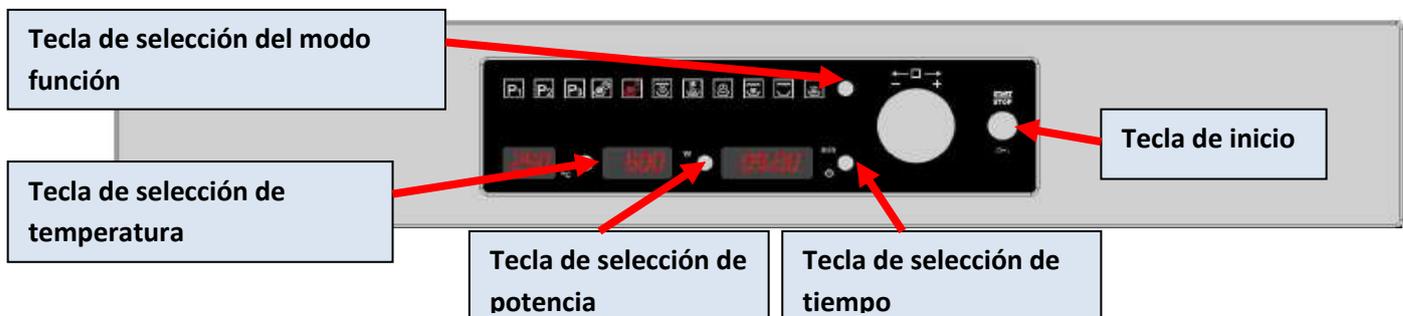
Una vez finalizado el procedimiento autotest, el horno se encuentra en modo prueba y podemos pulsar la siguiente combinación de teclas para poder verificar cada conmutador y/o componente asociado:

Combinación de teclas	Interruptor activado	Componente que estará conectado
Teclas de temperatura + potencia	RL1	Resistencia de convección
Teclas de temperatura + tiempo	RL2	Ventilador convección
Teclas de temperatura + función	RL3	Actuador de lengüeta de ventilación
Teclas de temperatura + inicio	RL4	Luz
Teclas de temperatura + potencia + tiempo	RL5	Resistencia de grill
Teclas de temperatura + función + tiempo	RL6	Ventilador tangencial
Teclas de temperatura + función + inicio	RL7	No disponible en este modelo
Teclas de temperatura + potencia + función	RL8	Motor giraplatos
Teclas de temperatura + tiempo + inicio	RL9	No disponible en este modelo
Teclas de temperatura + potencia + inicio	RL10	Magnetron

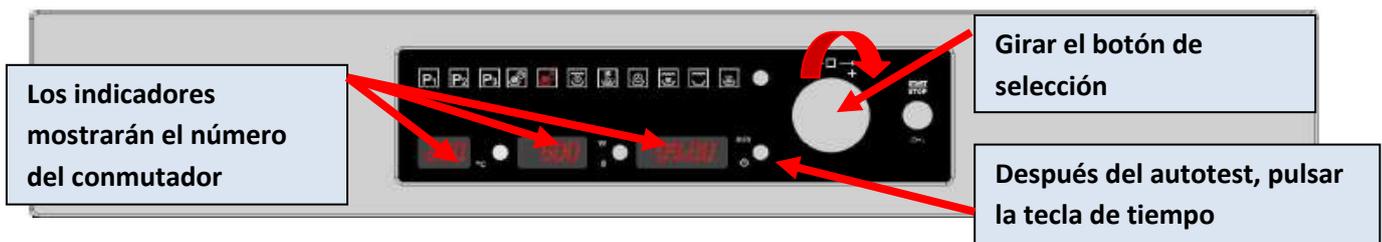
Hay otra forma de efectuar la anterior prueba. Una vez finalizado el procedimiento autotest, pulsar la tecla de tiempo y girar el botón de selección de tiempo. El número reflejado en el indicador corresponderá al conmutador activado en cada posición.

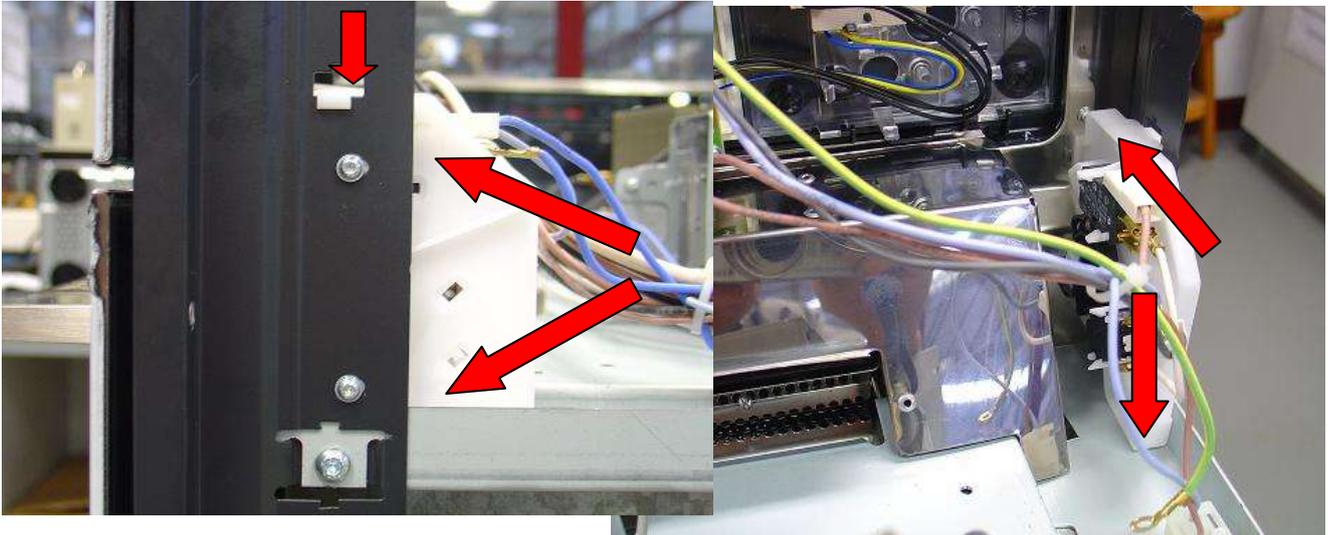
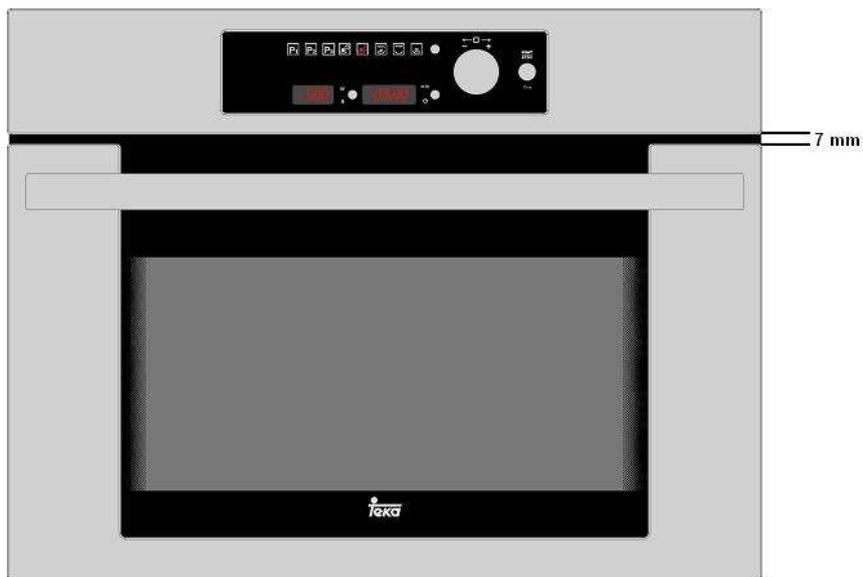
3. Debido a la dilatación de la placa situada justo debajo de la caja de interruptores de puerta, la distancia entre la superficie inferior de la caja de interruptores y la placa debe ser superior a 2mm. Si esta distancia no es la suficiente, se debe limar para conseguir los 2mm.

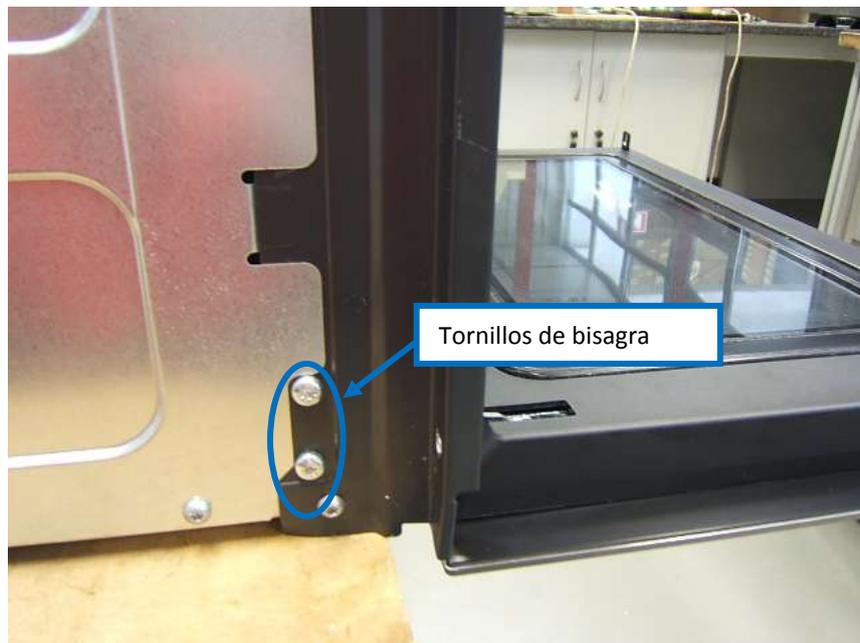
Se puede ajustar la puerta cuando está colocada en el horno. Esto es posible quitando los tornillos del soporte de la bisagra para aflojar la puerta. Seguidamente, ajustar la puerta al panel dejando 7mm en medio y apretar de nuevo los tornillos.

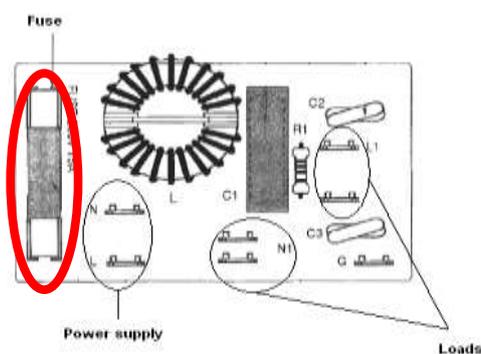
Si tiene lugar alguno de los fallos mencionados el fusible del filtro RFI saltará y dejará el microondas fuera de servicio.

Por tanto, no es suficiente con cambiar el fusible puesto que se fundió por alguna causa. Se debe encontrar la razón del problema, subsanarla y cambiar el fusible comprobando su solución.

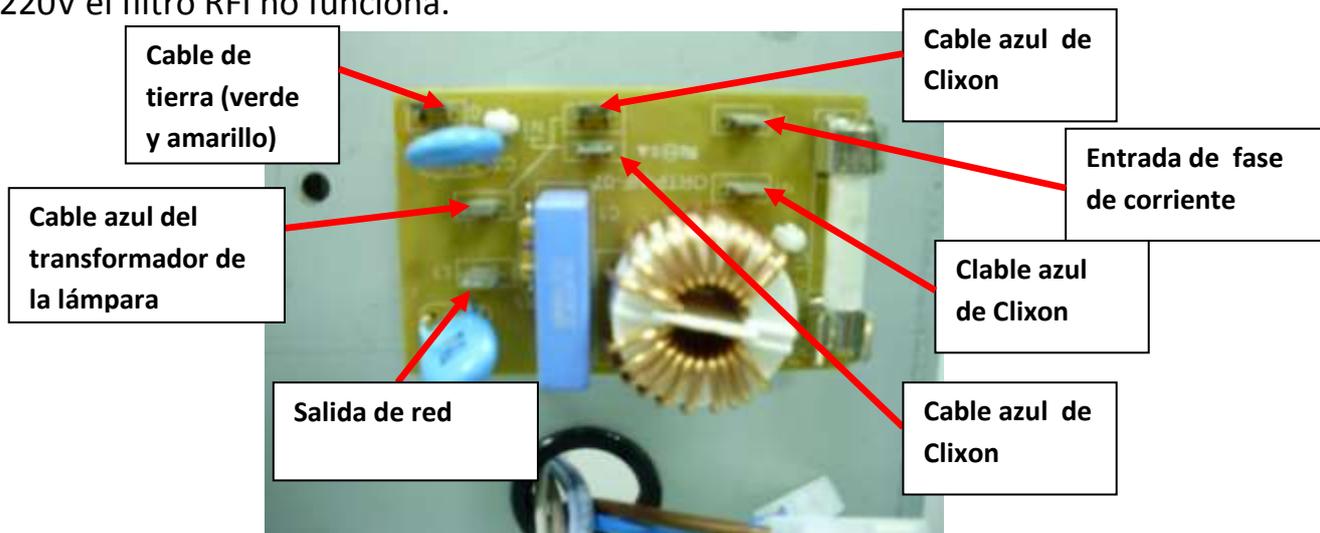
- ⊕ Conectar el multímetro al cable azul del transformador de alta tensión y al conmutador de entrada.
- ⊕ El multímetro debe indicar un valor de voltaje de 220V. Si éste es menor de 220V, el problema está en el módulo de control.
- ⊕ Conectar el multímetro al cable azul del transformador de alta tensión y al interruptor de entrada.
- ⊕ El multímetro debe indicar un valor de voltaje de 220V. Si éste es menor de 220V el filtro RFI no funciona.

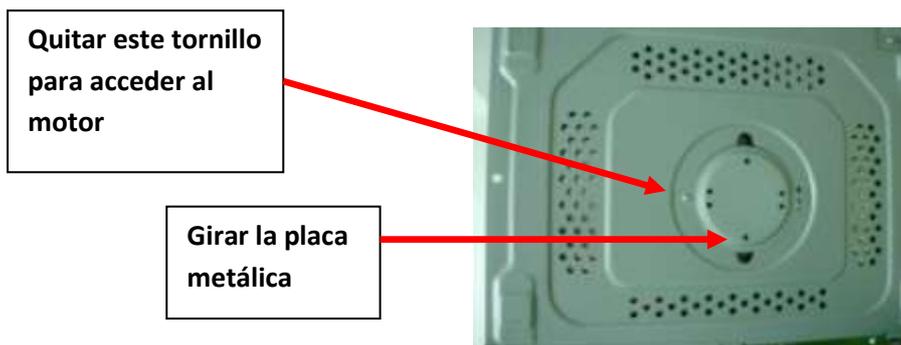
El motor giraplatos se sitúa en la parte inferior del horno microondas. Para acceder a él, se debe retirar la placa que se muestra en la figura.

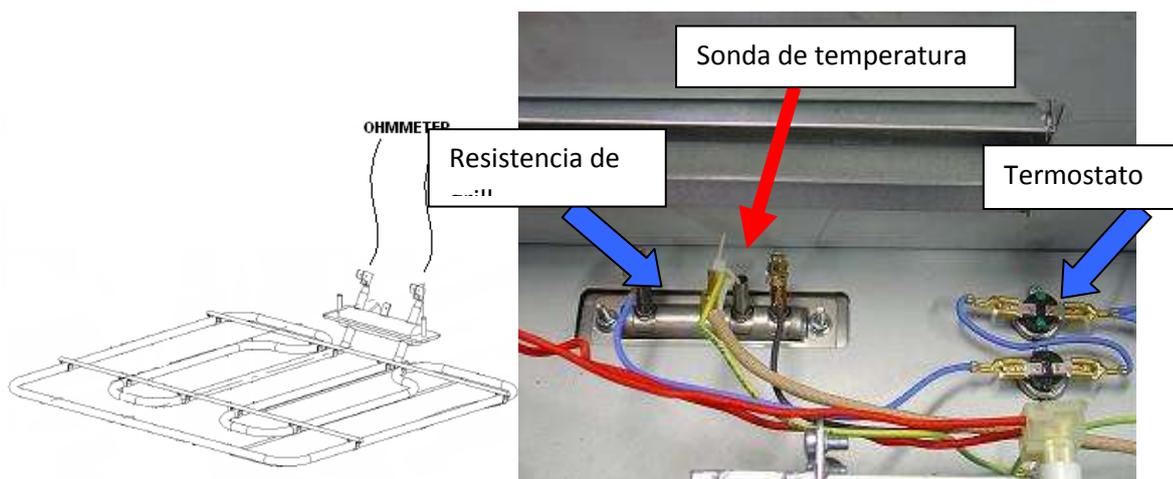
Si la resistencia de grill no funciona, confirmar con el ohmetro el valor entre terminales. La resistencia debe presentar un valor alrededor de 35Ω. Si el valor en el ohmetro es infinito (circuito abierto) la resistencia es defectuosa. Otra característica que debe ser evaluada es la continuidad de los termostatos que están en el circuito.

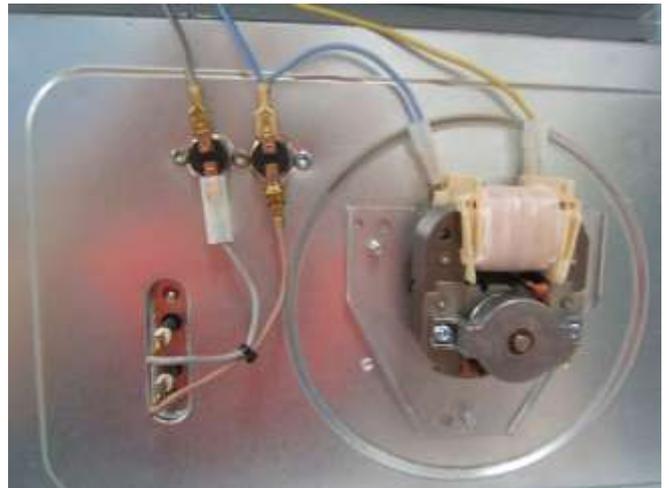
Actuador y sistema de ventilación (MC32 BIS; MC32 BIH)

Si el ventilador tangencial se para, los componentes sobre el soporte estarán expuestos a altas temperaturas. El síntoma de este problema es que el horno no calienta puesto que el interruptor de temperatura desconectará el magnetrón así como las resistencias de grill y de convección para proteger los componentes electrónicos del horno. Para detectar este problema, es necesario activar una función de microondas durante un largo período de tiempo.

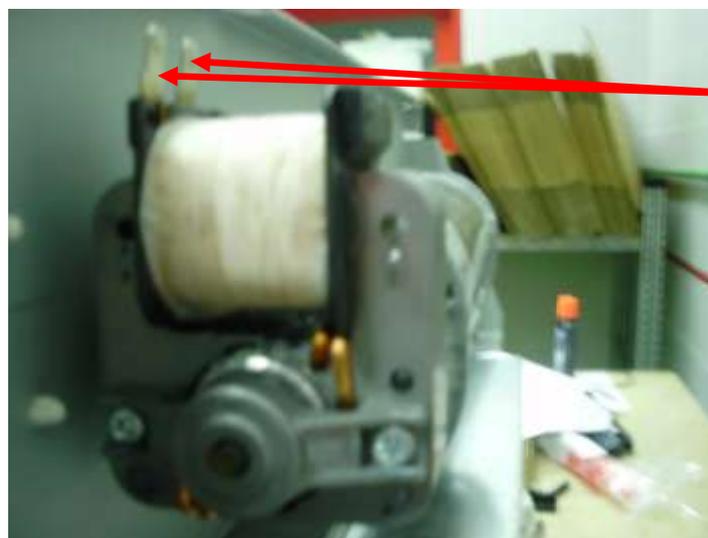
La continuidad del bobinado de motor de ventilador como se indica a continuación:

Comprobar la continuidad aplicando el multímetro a los dos terminales

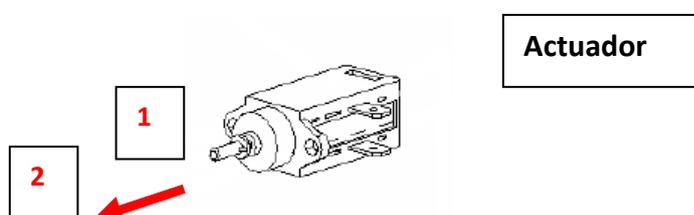
Para verificar que el actuador funcione correctamente, efectuar la comprobación del conmutador que se indica en el procedimiento de prueba de conmutador de los módulos de control y alimentación (MC32 BIS; MW32 BIS; MW32 BIT)) para RL3. Mantener pulsada la combinación de teclas durante 1-2 minutos y observar el actuador, éste debe moverse de la posición 1 a la 2 (véase la siguiente figura)

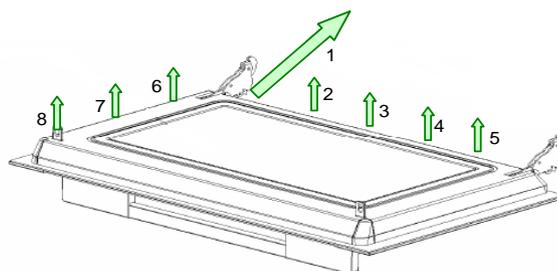
- ⊕ Romper el marco justo en la bisagra
- ⊕ Con un destornillador, soltar el perímetro exterior entre las dos bisagras liberando la zona próxima al cristal
- ⊕ Repetir esta operación en el lateral izquierdo
- ⊕ Soltar las pestañas internas en esas dos partes del marco continuando con todas las pestañas externas e internas complementarias
- ⊕ Retirar el sello de silicona con cuidado

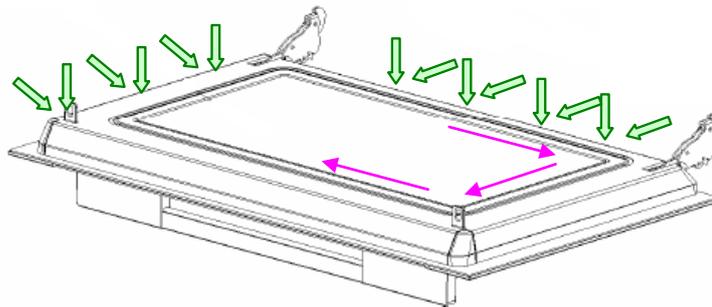
- ⊕ Presionar primero el borde inferior, asegurando que los nervios están en posición correcta de la puerta (2 elementos) y las pestañas en su posición fija
- ⊕ Ajustar el perímetro externo izquierdo asegurando también el ajuste correcto de los nervios y pestañas de la puerta
- ⊕ Repetir esta operación en las otras dos zonas
- ⊕ Presionar el perímetro interno confirmando posición correcta de las pestañas
- ⊕ Comprobar el perímetro del marco exterior, éste debe estar completamente ajustado y en contacto con la superficie de cristal

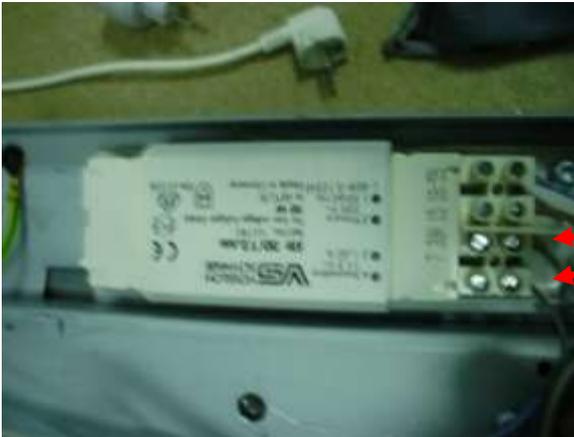
2/ Comprobar el transformador de la lámpara halógena. Verificar el voltaje en los terminales de la lámpara halógena (deber ser de 11,5V)

Conectar los terminales del multímetro a las salidas del transformador y medir el voltaje

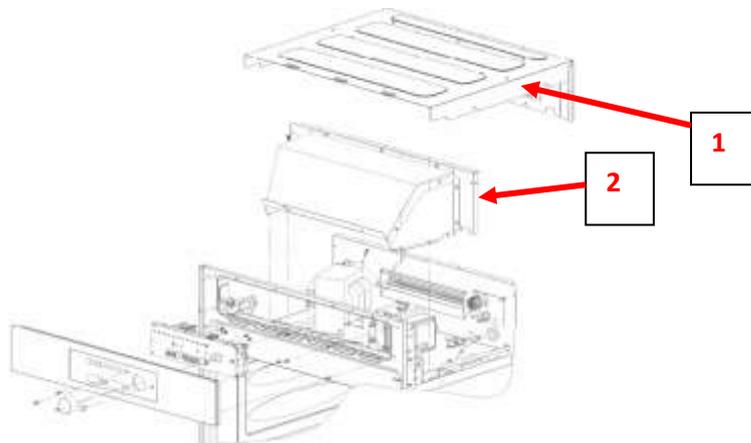
- ⊕ Sacar la cubierta superior
- ⊕ Quitar el conducto de aire interno

- ⊕ Después de realizar estos dos pasos, se puede acceder al casquillo de la lámpara. Con ayuda de un destornillador, empujar con fuerza las lengüetas laterales del casquillo como se muestra en la siguiente figura.

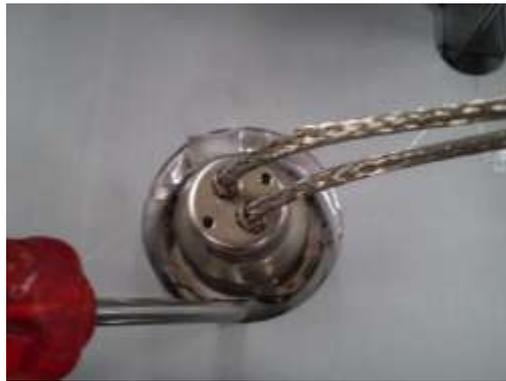
Para cambiar la lámpara halógena dentro de la cavidad del horno, procédase como se indica a continuación:

1. Desconectar el horno de la red. Sacar la clavija del enchufe o desconectar el circuito de alimentación del horno.
2. Soltar la resistencia de grill que está dentro de la cavidad girando el soporte cerámico 90 grados.
3. Desatornillar y quitar la cubierta de cristal de la luz (1)
4. Quitar la bombilla halógena (2)
5. Acoplar una nueva bombilla halógena 12/10-20W. Cuando se coloca la lámpara en el casquillo, hay que asegurarse de no tocar la bombilla con los dedos para no dañarla. Seguir las instrucciones del fabricante de la lámpara. (3)
6. Atornillar en su sitio la cubierta de cristal de la luz (1)
7. Enchufar de nuevo el horno a la red

No tocar la superficie de la bombilla con los dedos ya que ésta puede ser dañada.

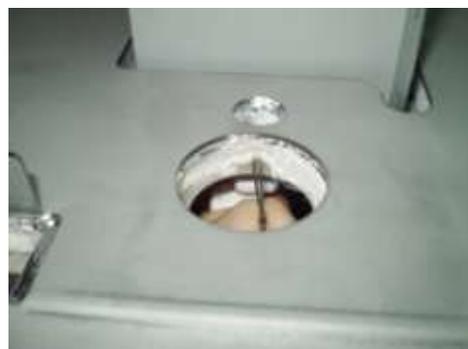
1. Quitar la cubierta superior
2. Quitar el conducto de aire interno
3. Quitar el casquillo de la lámpara
4. Introducir el nuevo soporte cerámico del grill en el agujero que hay en la parte superior de la cavidad

5. Introducir el nuevo soporte cerámico del grill en el agujero que hay en la parte superior de la cavidad (véanse las siguientes imágenes)

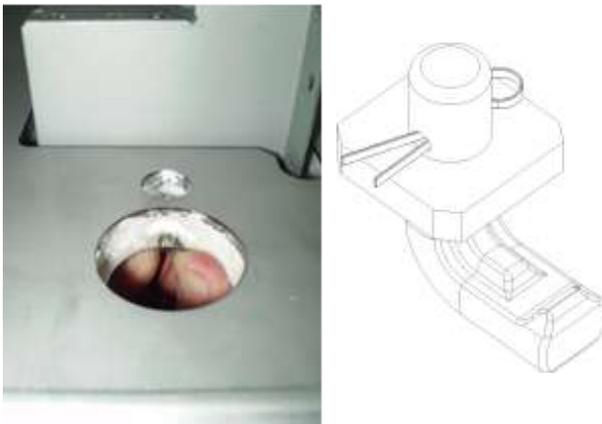
6. Girar el soporte cerámico 180 grados y abrir los extremos del pasador

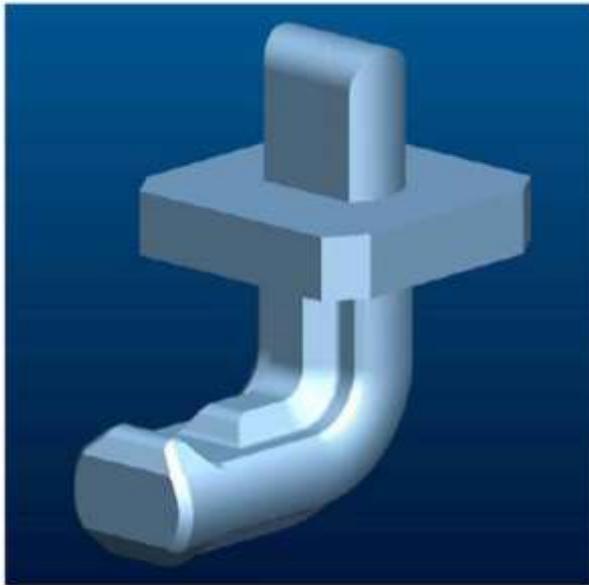
Antiguo soporte cerámico

Requiere arandela de metal para fijarlo en su sitio una vez insertado en el agujero de la cavidad

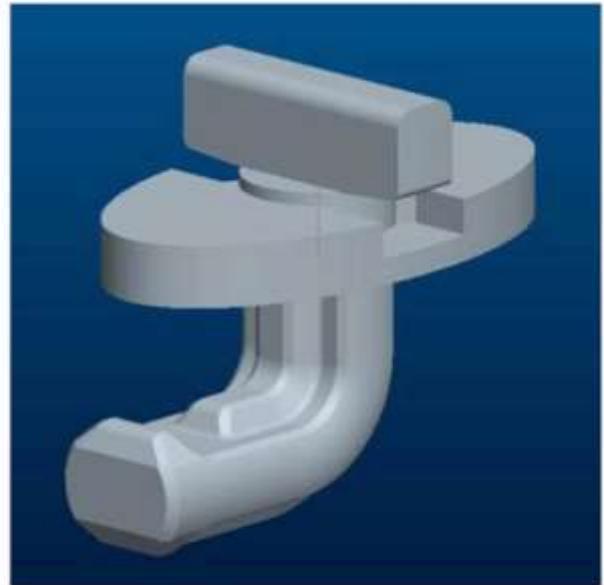
Nuevo soporte cerámico

Se queda fijado por su propia configuración tras la inserción en el agujero especial y giro de 90°

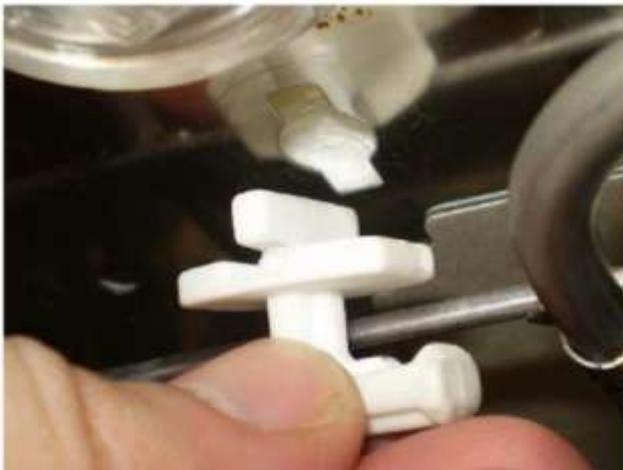
Nuevo soporte cerámico justo antes de ser insertado en el agujero de formato especial.

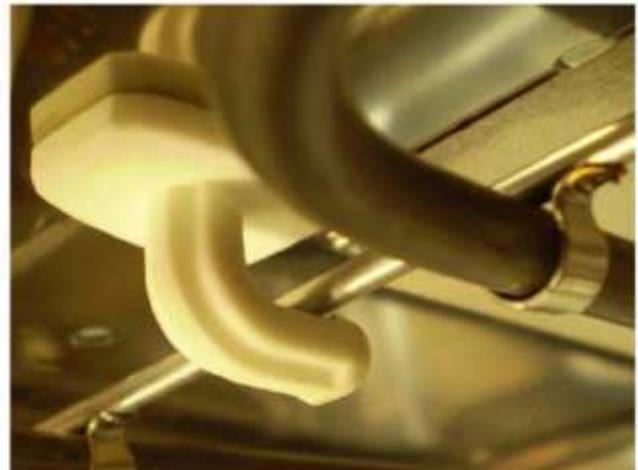
Nuevo soporte cerámico tras la inserción en el agujero de formato especial y giro de 90°

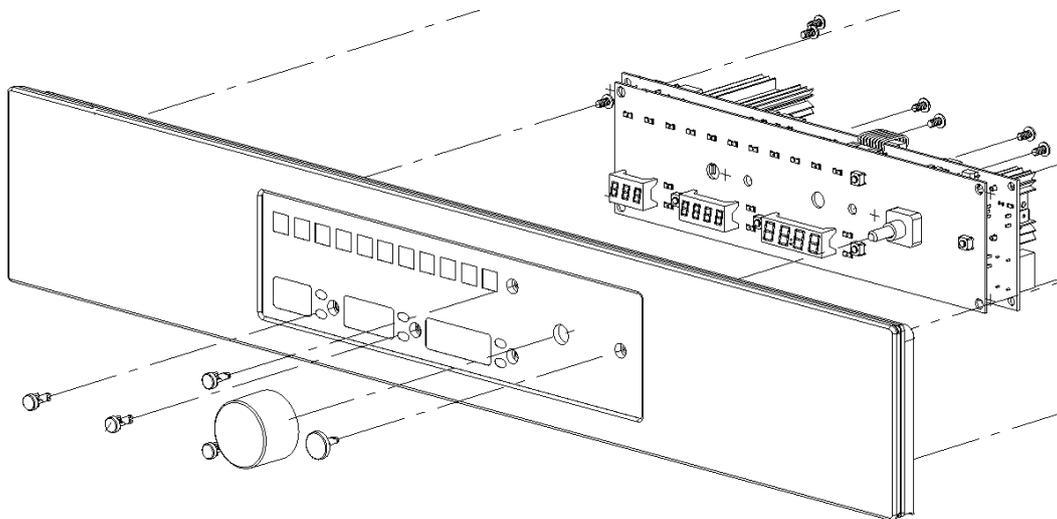
Tras retirar el panel de control tener especial cuidado con el perímetro interno que podría ser cortante.

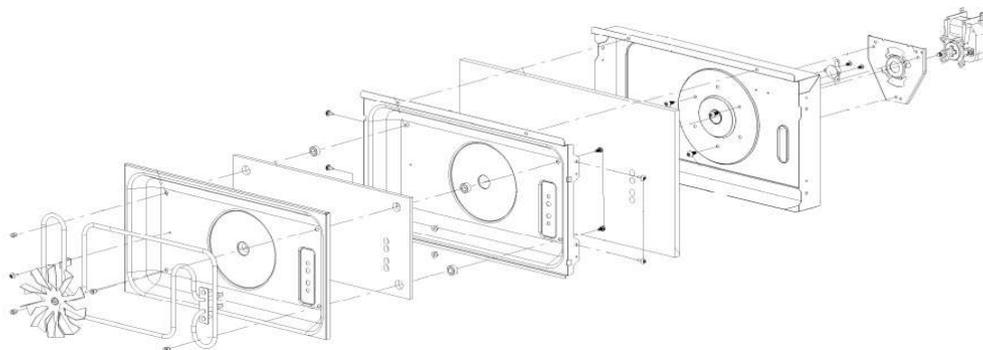
- ⊕ Se puede efectuar la inspección del motor quitando la cubierta trasera
- ⊕ Para cambiar el ventilador, quitar todo el conjunto antecámara
- ⊕ Desatornillar la tuerca del ventilador para soltar la hélice
- ⊕ Girar en sentido contrario a las agujas del reloj el motor para soltarlo

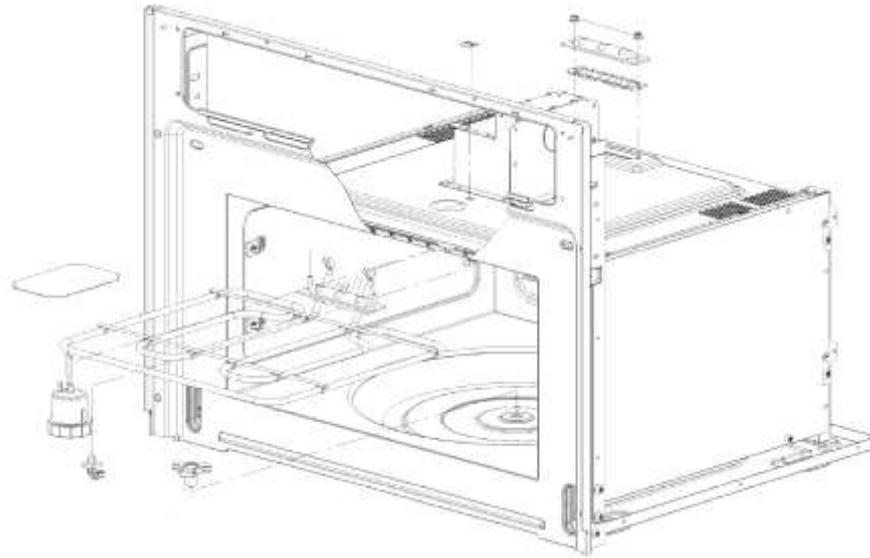
- ⊕ Se puede acceder al grill directamente quitando la cubierta superior.
- ⊕ El grill se fija a la cavidad mediante un sellado de microondas compuesto de dos partes metálicas:
 - Parte superior – tiene la función de sujetar el grill y sellar el microondas
 - Parte intermedia – tiene la función de sellar el microondas y asegurar un perfecto contacto eléctrico entre el grill y la cavidad.

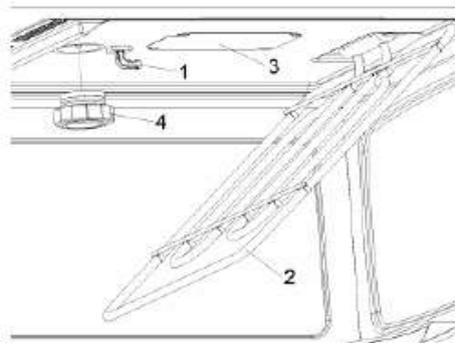
- ⊕ Girar el soporte del grill 90º
- ⊕ Bajar el grill con suavidad. No emplear excesiva fuerza ya que esto puede causar daños.
- ⊕ Volver a poner el grill en su sitio.
